# **HABITATPOTENZIALANALYSE**

Zum Bebauungsplan

„Gewerbegebiet/Mischgebiet Zoeppritz - Nord,  
1. Änderung und Erweiterung“

Stand: 27.10.2025

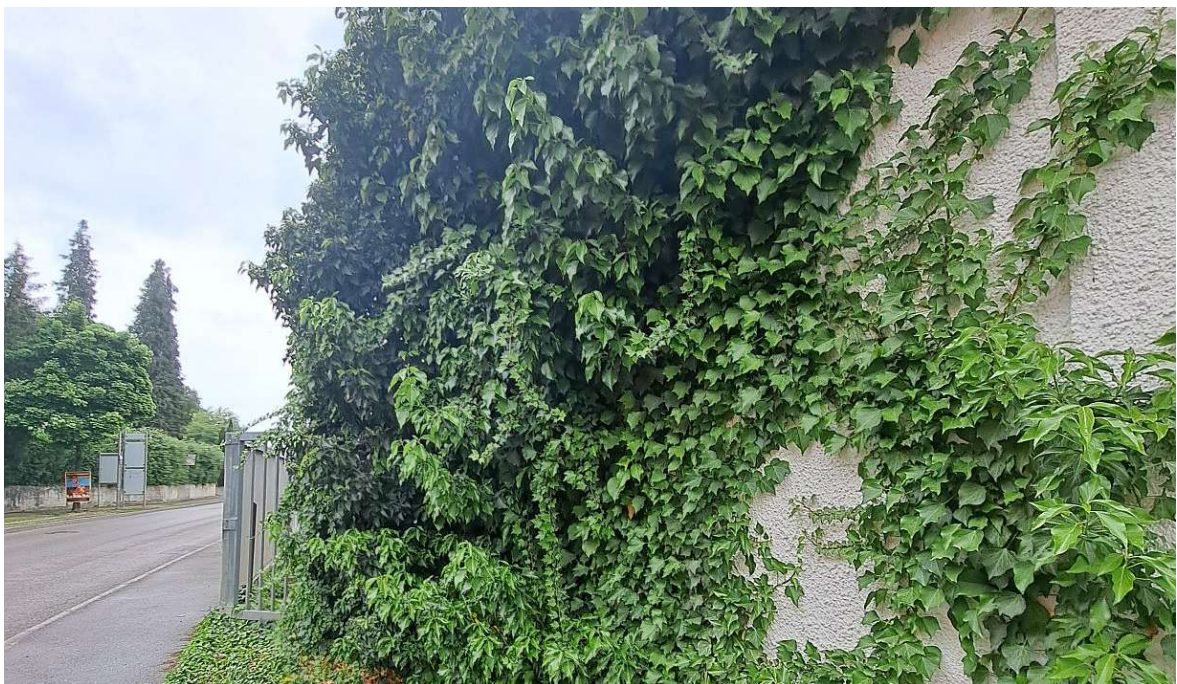
Abbildung 6: Bewachsene Fassade im Nordwesten.

1. **Rodungszeitraum:** Gehölzrodungen und das Entfernen von Fassadenbegründung sind ausschließlich zwischen dem 01. Oktober und Ende Februar durchzuführen.

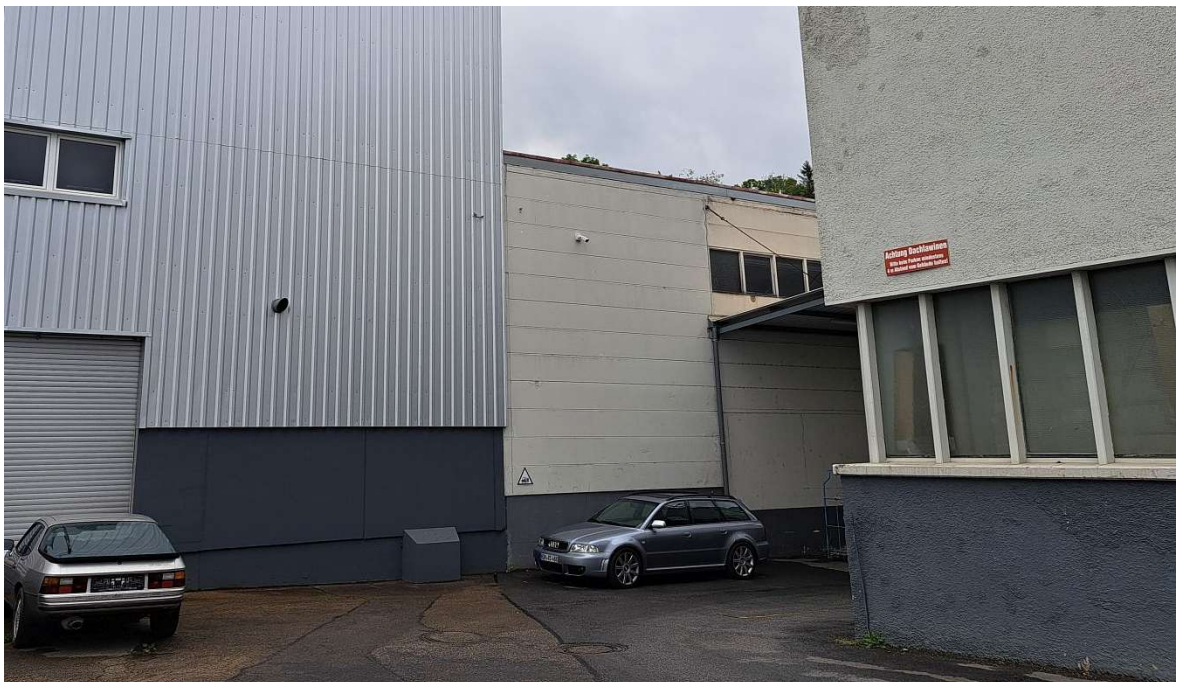
Abbildung 11: Blick von Westen auf den Abrissbereich des Gebäudes mit angrenzendem Nachbargebäude (silberne Blechverkleidung).  
(Quelle: Eigene Aufnahme vom 22.05.2025).

2. **Ökologische Baubegleitung:** Vor dem Abriss von Gebäuden/Gebäudeteilen oder der Sanierung von Fassaden und Gebäuden/Gebäudeteilen, sowie Arbeiten am Dach, muss eine Kartierung bzw. eine ökologische Baubegleitung erfolgen. Es muss festgestellt werden, ob sich Vogelnester oder Fledermausquartiere in dem jeweiligen Gebäudeabschnitt befinden und welche Vermeidungs- und Minderungsmaßnahmen vor Beginn der Arbeiten zu treffen sind. Gegebenenfalls können Ersatzhabitate notwendig werden. Der Umfang der Ökologischen Baubegleitung bzw. Kartierung im Einzelfall ist mit der Unteren Naturschutzbehörde abzustimmen. Werden bei den Arbeiten Vögel oder Fledermäuse am Gebäude vorgefunden, sind diese unverzüglich einzustellen und mit der Unteren Naturschutzbehörde Rücksprache zu halten. Diese Vorgehensweise ist bei allen zukünftigen Abrissen oder Sanierungsarbeiten am Dach oder der Fassade anzuwenden. Bei dem geplanten Abrissgebäude kann die ökologische Baubegleitung zwischen Oktober und März Arbeiten auch durch Feststellen mehrtägiger Frostnächte freigeben, da nicht anzunehmen ist, dass das Gebäude frostsicher ist. Sollten sich bis zum Beginn der Bautätigkeiten Vögel oder Fledermäuse am Gebäude niederlassen, ist die Untere Naturschutzbehörde zu informieren und es sind ggf. zusätzliche Ausgleichsmaßnahmen abzustimmen.

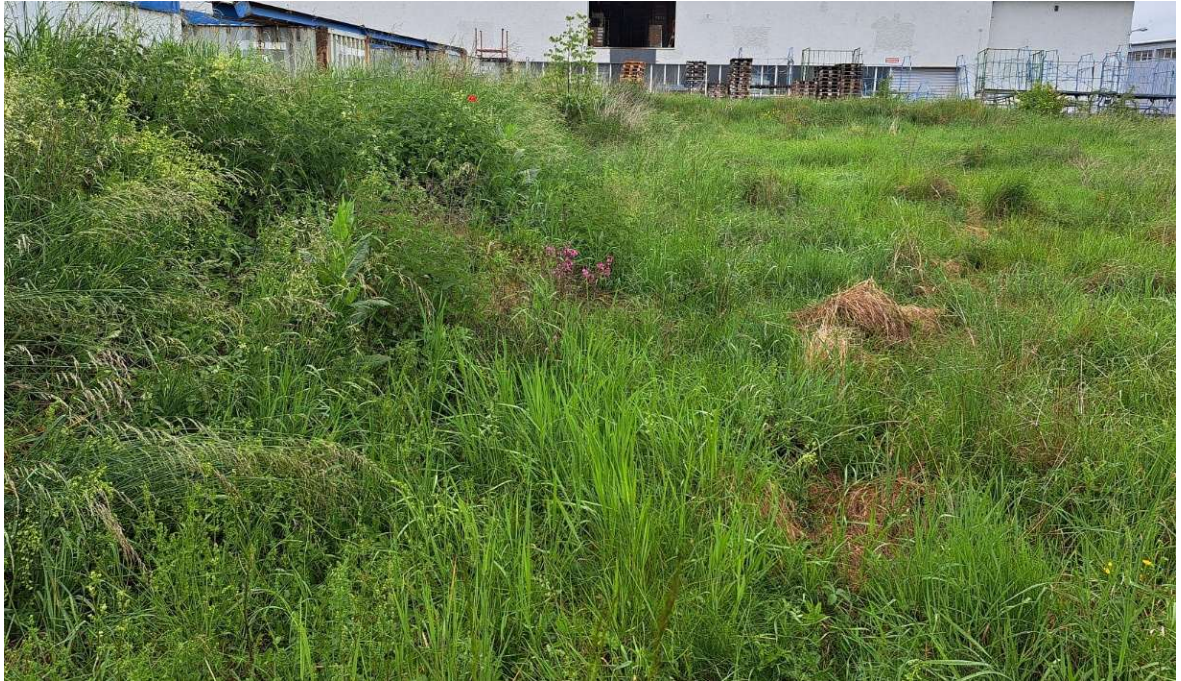
Abbildung 13: Ruderalfläche im Süden mit extensiver Vegetation und aufgeschobenem Humuswall mit eutropher Vegetation.

Für Reptilien sowie für Insekten eignet sich insbesondere die Ruderalfläche im Süden als Habitatfläche. Der aufgeschüttete Wall sowie die mit extensiver Initialvegetation begrünte Schotterfläche bieten unterschiedliche Strukturen potenzieller Habitate der Gattungen an. Aufgrund der Größe der Fläche kann diese als Trittsteinbiotop angenommen werden. Die Fläche stellt als Ergebnis der festgesetzten GRZ die verbleibende nichtüberbaubare Fläche dar, demnach muss die Fläche erhalten bleiben. Im Falle einer Überplanung oder Umnutzung der Fläche ist gutachterlich eine Nutzung durch Reptilien auszuschließen, gegebenenfalls können Vermeidungs- und Minderungsmaßnahmen notwendig werden, die mit der unteren Naturschutzbehörde abzustimmen sind. Weitere Strukturen und Randflächen können aufgrund der geringen Größe als relevante Habitate ausgeschlossen werden. Die Ziegelmauer im Westen ist aufgrund der Verschattung als Habitat ungeeignet.

3. **Herpetologische Kartierung:** Im Falle einer Überplanung oder Umnutzung der Ruderalfläche ist vorab gutachterlich eine Nutzung durch Reptilien auszuschließen. Bei Auffinden von Tieren können gegebenenfalls Vermeidungs- und Minderungsmaßnahmen sowie das Anlegen von Ersatzhabitaten notwendig werden, die mit der UNB abzustimmen sind.

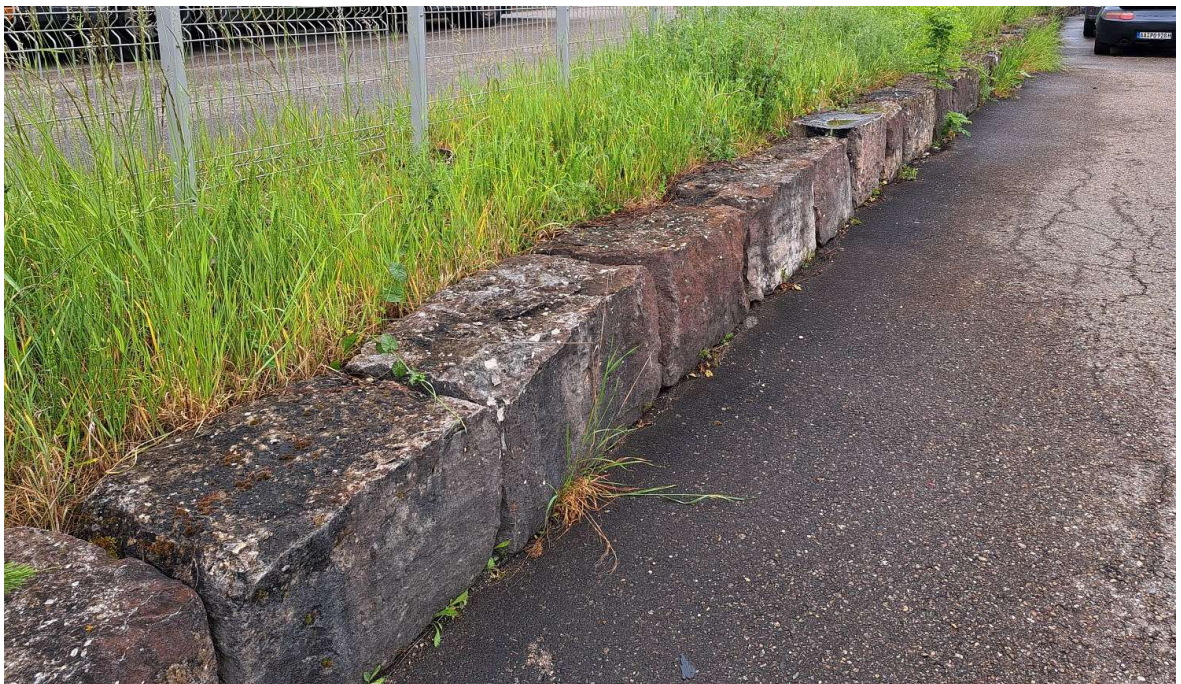
Abbildung 14: Natursteinmauer gegenüber der Ruderalfläche auf dem Nachbargrundstück.

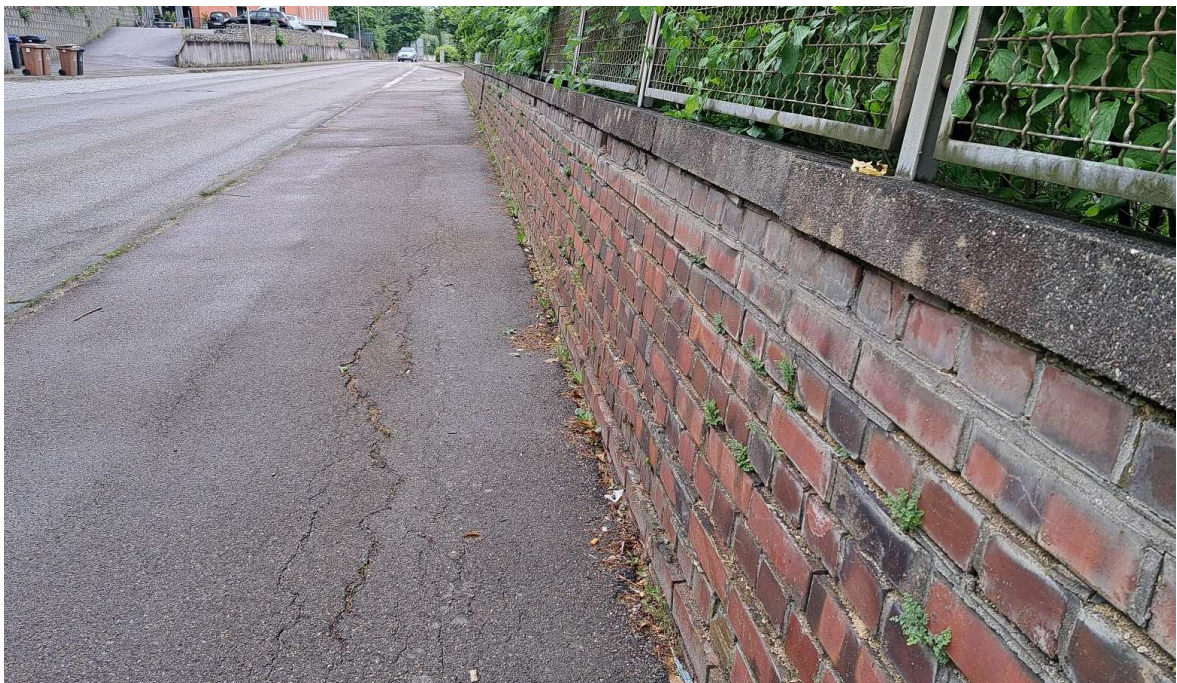
Entlang der östlichen Grenze des Untersuchungsgebietes, begleitend zur Heidenheimer Straße, befindet sich eine weitere extensive Grünfläche sowie eine historische Ziegelmauer. Die sanierungsbedürftige Mauer stützt das Gelände gegenüber den deutliche tieferliegenden Werksgebäuden hin ab. Zwischen dem Fuß der Mauer und der östlichen Fassade der Gebäude hat sich innerhalb des Tiefhofes eine Hecke aus einheimischen, hochgewachsenen Sträuchern (Hasel, Rosen, Hartriegel), eingestreuten Bäumen (Esche, Weiden, Ahorn, Ulmen) und Brombeeren entwickelt. Im weiteren Verlauf entlang der Heidenheimer Straße befinden sich vor und nach der Bushaltestelle schmale mit Granitschotter angelegte Flächen. An der nördlichsten Ecke der Ostfassade des Verkaufsgebäudes der Firma Zeottexx ist diese mit Efeu bewachsen. Im Übrigen befinden sich neben den Straßen und sonstigen Verkehrsflächen kleinere Rasenflächen im Gebiet.

Abbildung 17: Ziegelwand im Bereich des Geländeabfangs zwischen Heidenheimer Straße und Lagergebäude.  
(Quelle: Eigene Aufnahme vom 22.05.2025).

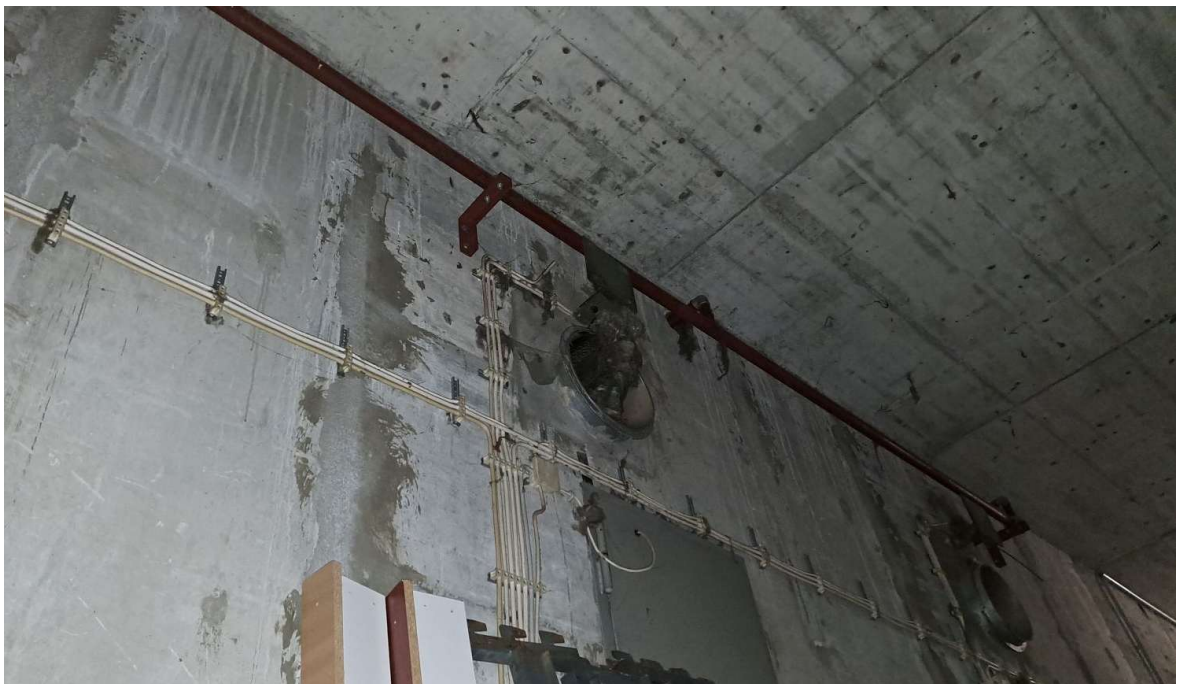
Dachbegehung wurde auch der Lagerraum des nördlichen Verkaufsgebäudes untersucht, welcher sich als Staffelgeschoss an die Dachflächen anschließt. Dieser bietet aufgrund der Eigenschaften als geschützter, dunkler Raum mit Zugängen über Lüftungsöffnungen ein potenzielles Habitat für Fledermäuse. Trotz des Potenzials konnten jedoch auch hier keine Nachweise erbracht werden, auch andere Gattungen konnten nicht nachgewiesen werden.

Abbildung 22: Staffelgeschoss im Norden: Betonwände unverputzt mit Lüftungsöffnungen.

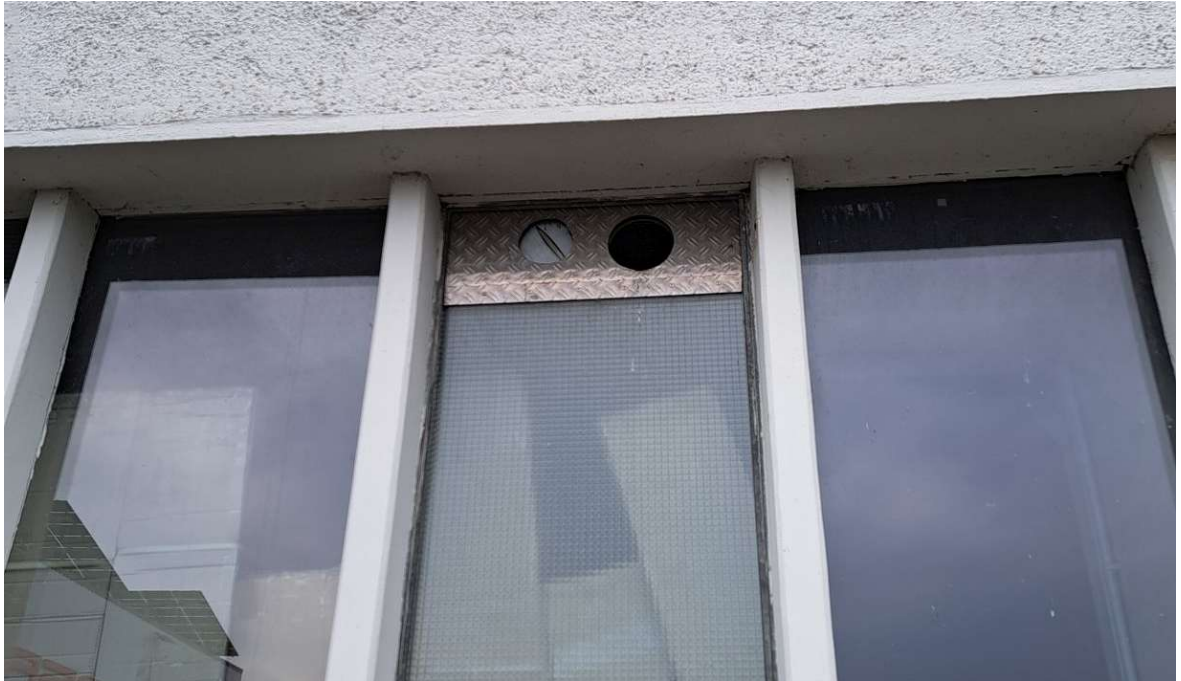
Abbildung 28: Lüftungsöffnungen in der Westfassade des östlichen Lagergebäudes.  
(Quelle: Eigene Aufnahme vom 22.05.2025).

4. **Fledermäuse:** Anbringen von Fledermauskästen sowie Verschließen der Öffnungen und Risse in der Fassade jeweils im Zeitraum zwischen Mitte November und Ende März vor Abriss der Gebäudeteile. Mindestumfang 5 Sommerquartier-Flachkästen, jeweils an lichtabgewandten, frei zugänglichen Fassaden. Die genaue Qualität und Positionierung sind mit der unteren Naturschutzbehörde abzustimmen.

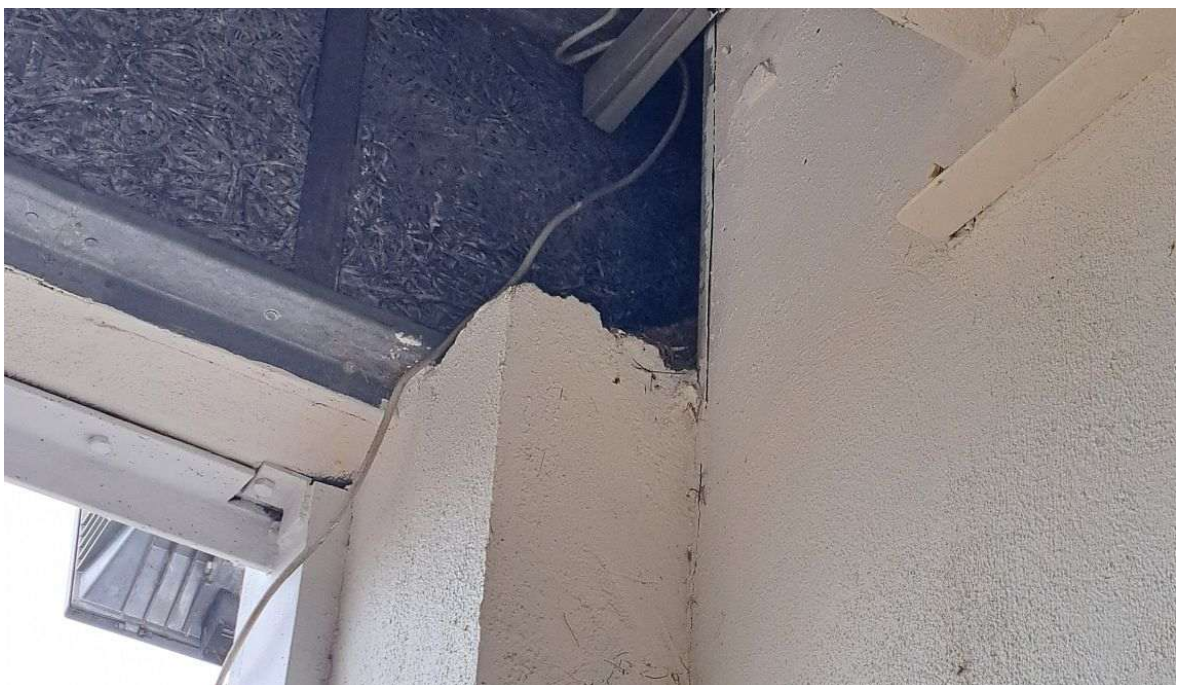
Eine Sichtung eines Hausrotschwanz-Nestes mit Nestlingen und fütterndem Adult erfolgte im Bereich eines Rolltores an der südlichen Fassade des südlichsten Lagergebäudes. Dieses Nistverhalten sei laut Werksmitarbeiter auf dem gesamten Werksgelände bekannt. Für Gebäudebrüter verschiedener Vogelarten bieten sich anhand der unterschiedlichen Strukturen an und in den Gebäuden eine Vielzahl möglicher Nistplätze. Hierunter fallen Überstände, sich ergebende Nischen im Bereich sämtlicher Stahlkonstruktionen, Simse und Lüftungsöffnungen. Es muss daher sichergestellt werden, dass im Zuge von Sanierungen und bei Abriss oder Umnutzung die Vögel während der Brut und Aufzucht nicht vertrieben werden oder Nester zerstört werden.

Abbildung 29: Hausrotschwanz Nest am südlichen Rolltor des östlichen Lagergebäudes.  
(Quelle: Eigene Aufnahme vom 22.05.2025).

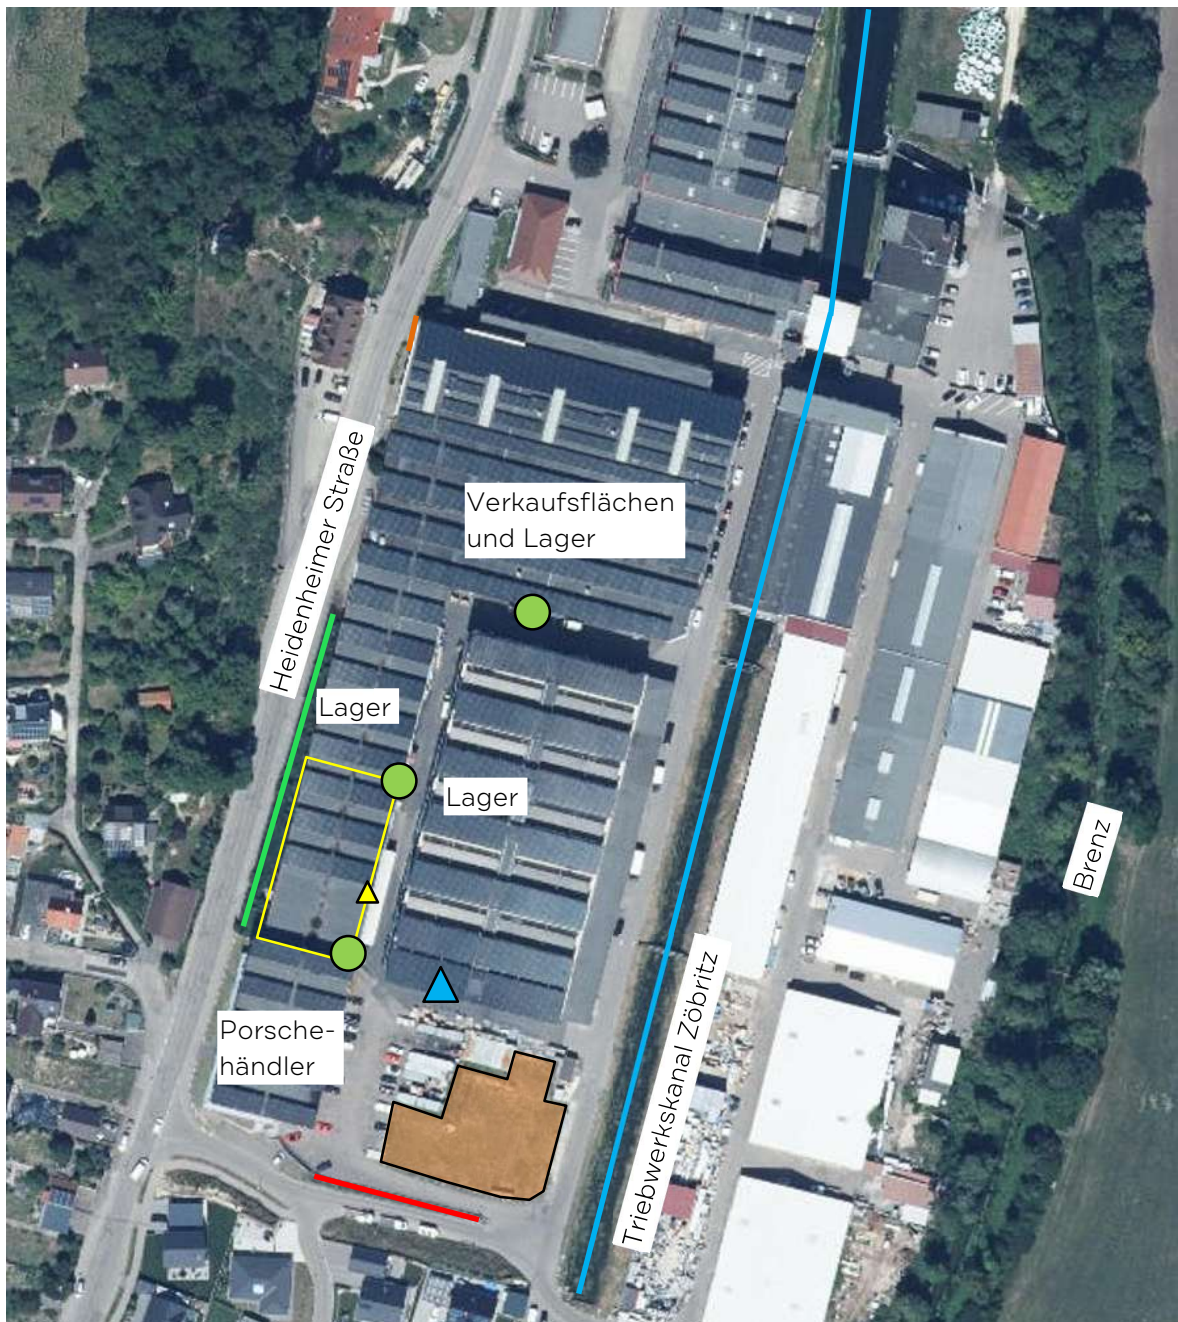
Abbildung 30: Verortung der beschriebenen Funde

(gelb) Abriss und Neubaubereich, (grün) Hecke, (rot) Blocksteinmauer, (blau) Werkskanal (orange) Fassadenbegrünung, (grün) mehrere Öffnungen im Bereich der Attika, (blau) Rotschwanzgelege, (gelb) offener Stahlträger, (braun) trockene Ruderalfläche)
